## Gutachten

Nr.: **72839**  
Datum: **04.03.2025**  
Seiten: **10**  
Fotos: **12**

### Haftpflichtschaden

| Modell / Typ | Boxer HDI 335 L3H2 Advantage |

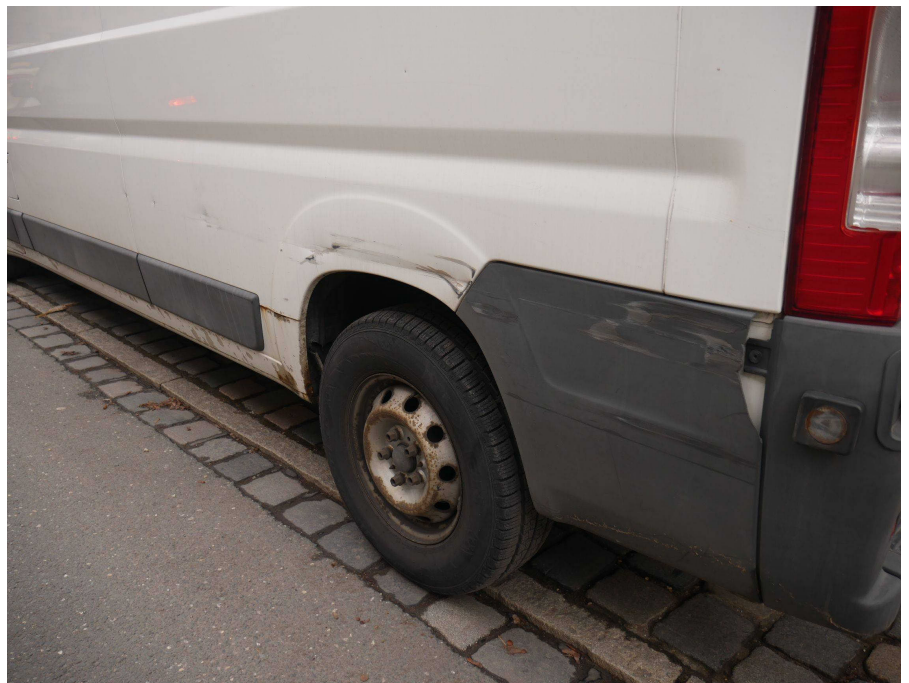
**Foto 4**

Altschaden

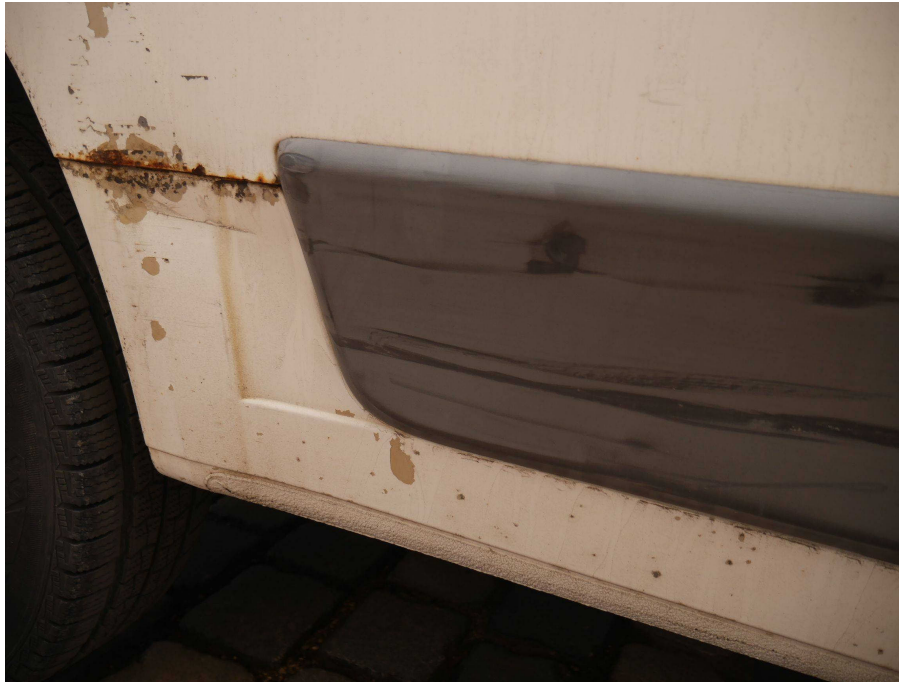
**Foto 5**

Altschaden

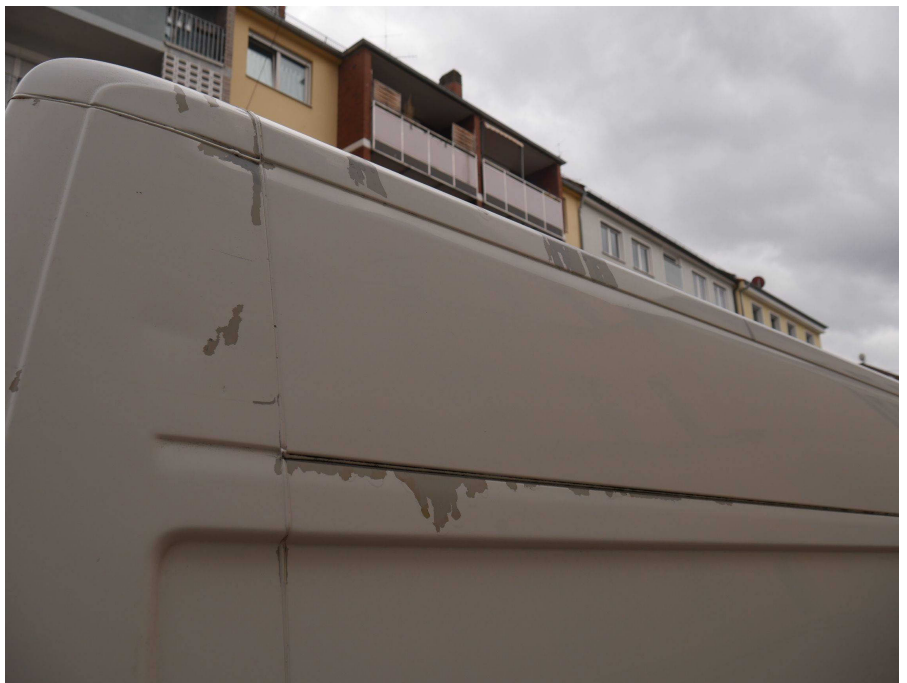
**Foto 6**

Decklack löst sich teilweise am oberen Fahrzeugbereich,  
Unterrostung an Schweller rechts, Seitenwand hinten links verschrammt,  
Dem Alter, Kilometerstand und Einsatzzweck des Fahrzeuges nach  
entsprechende Gebrauchsspuren.

Decklack löst sich teilweise

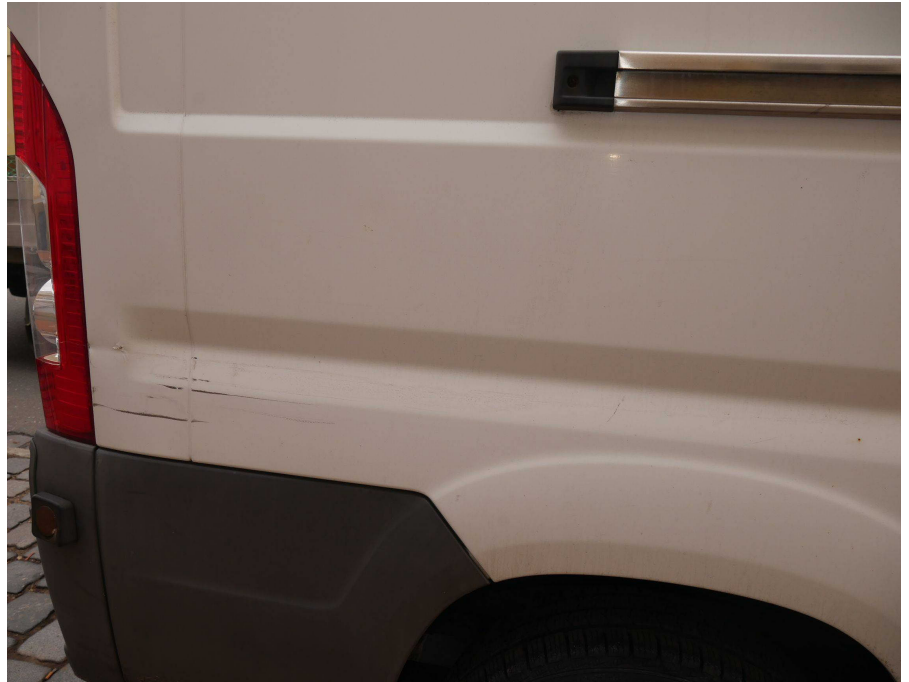
**Foto 7**

Anstoßbereich

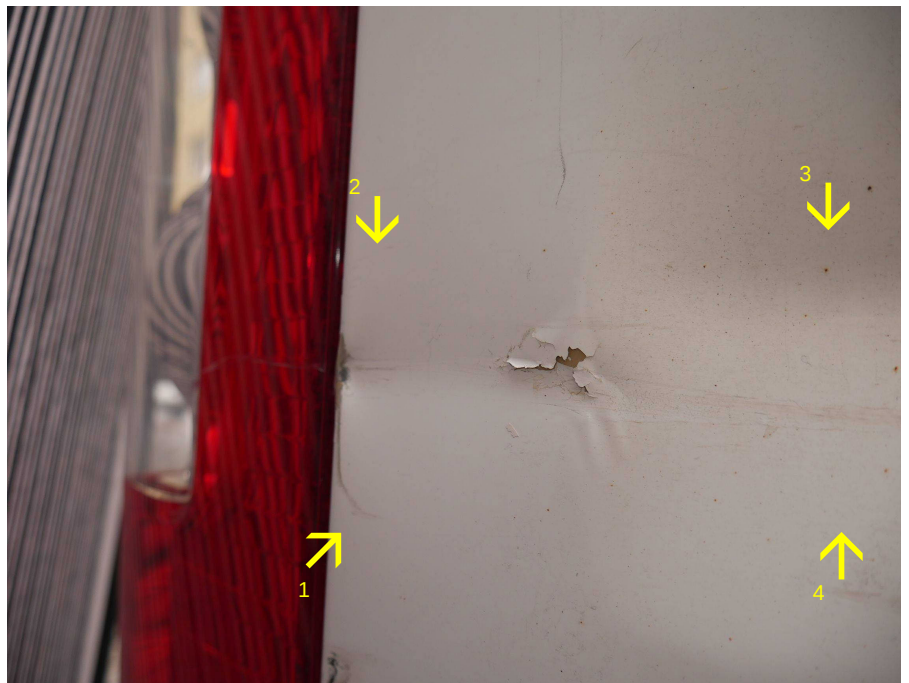
**Foto 8**

Hecksäule rechts  
unterhalb - eingedellt und  
Lack abgeschürft

Hecksäule rechts unterhalb eingedellt und Lack abgeschürft - instandsetzen und lackieren.

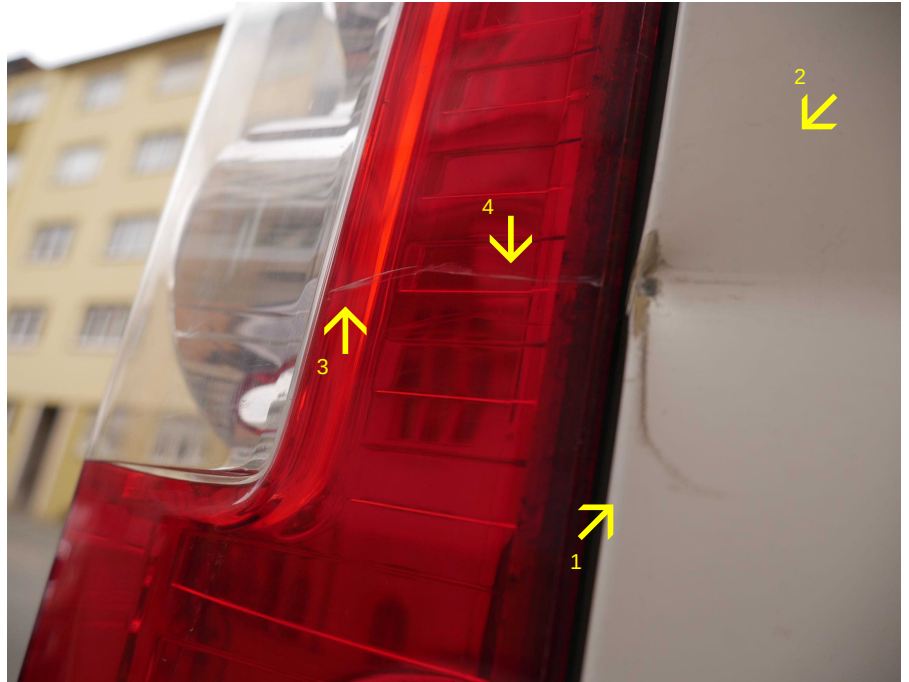
**Foto 9**

Hecksäule rechts  
unterhalb - eingedellt und  
Lack abgeschürft

Schlussleuchte rechts -  
Glas verschürft

Schlussleuchte rechts Glas verschürft - erneuern.

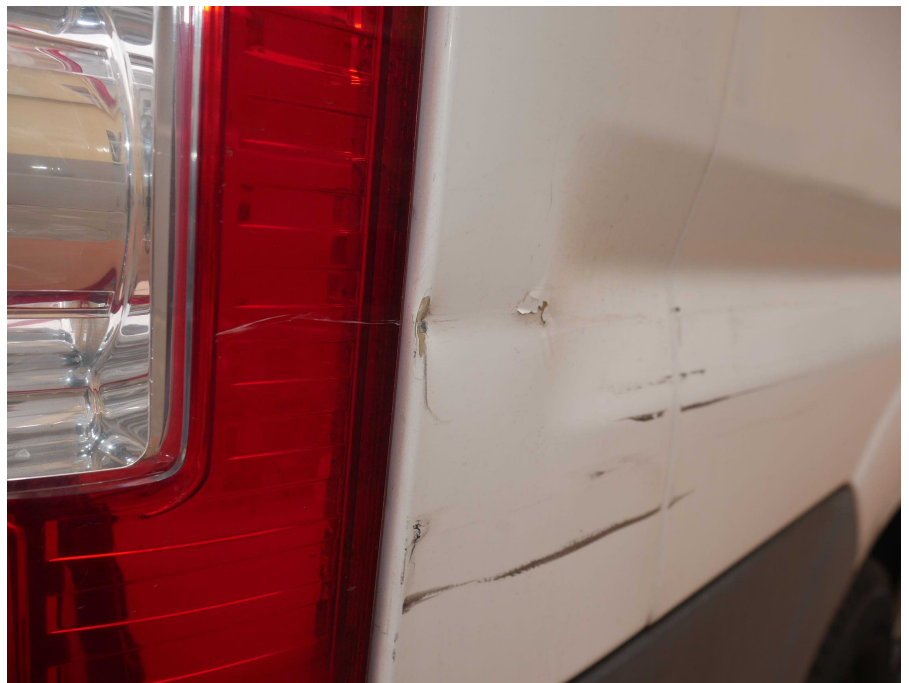
**Foto 10**

Hecksäule rechts  
unterhalb - eingedellt und  
Lack abgeschürft

Schlussleuchte rechts -  
Glas verschürft

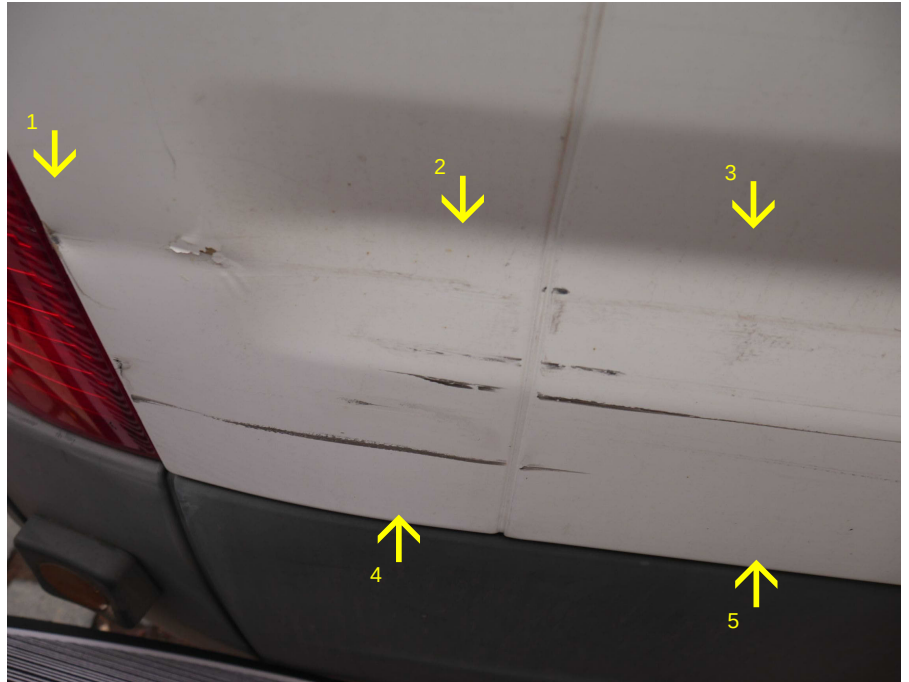
**Foto 11**

Hecksäule rechts  
unterhalb - eingedellt und  
Lack abgeschürft

Schlussleuchte rechts -  
Glas verschürft

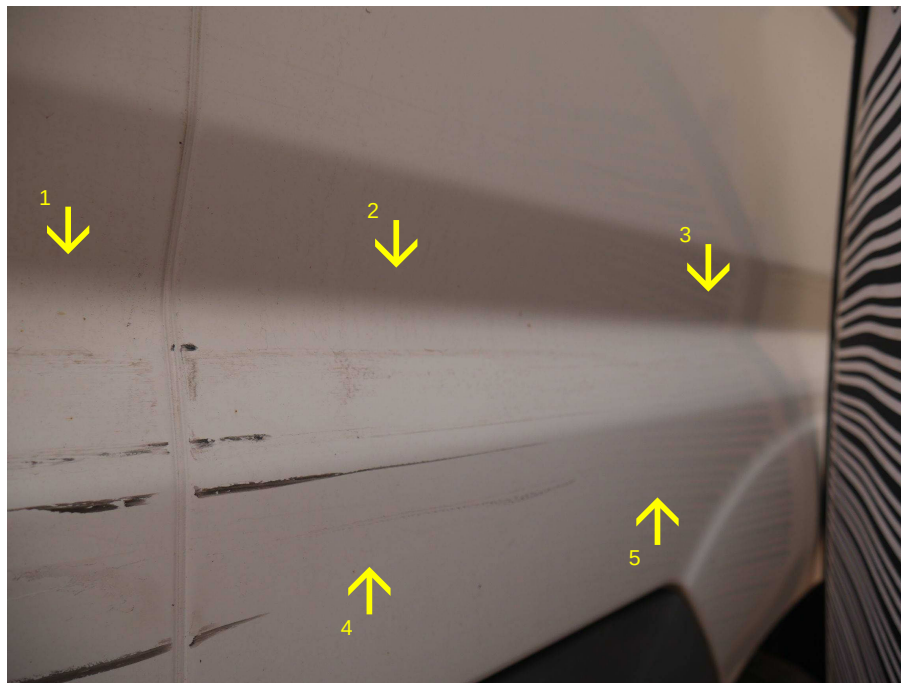
**Foto 12**

Seitenwand hinten rechts  
unten - eingedellt und  
Lack abgeschürft

Seitenwand hinten rechts unterhalb eingedellt und Lack abgeschürft - instandsetzen und lackieren.
